#### Résistance de divers matériaux à l'érosion par cavitation

Marc FIVEL SIMaP, CNRS

2<sup>ds</sup> Rendez-vous Experts Hydro 23 septembre 2020 « Mécanique et Matériaux »

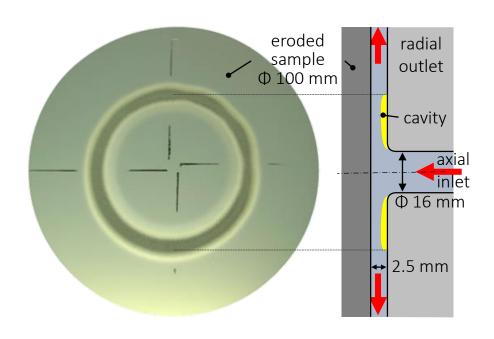
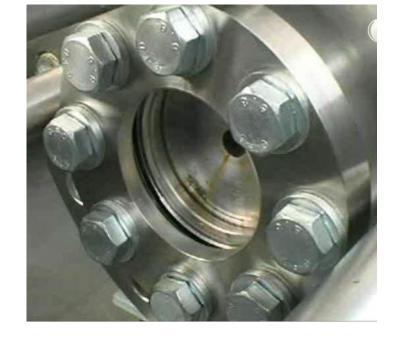
# Essais d'erosion sur la veine PREVERO (LEGI)

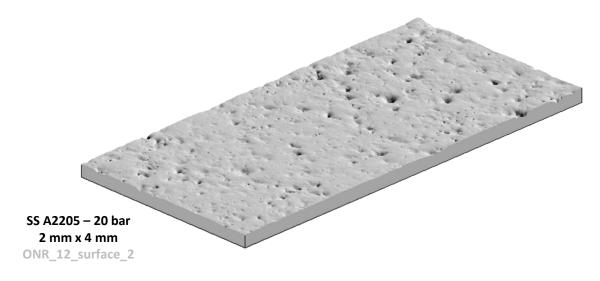
- Horizontal resolution :1 μm x 1 μm
- Vertical (theoretical) resolution : 3.2 nm

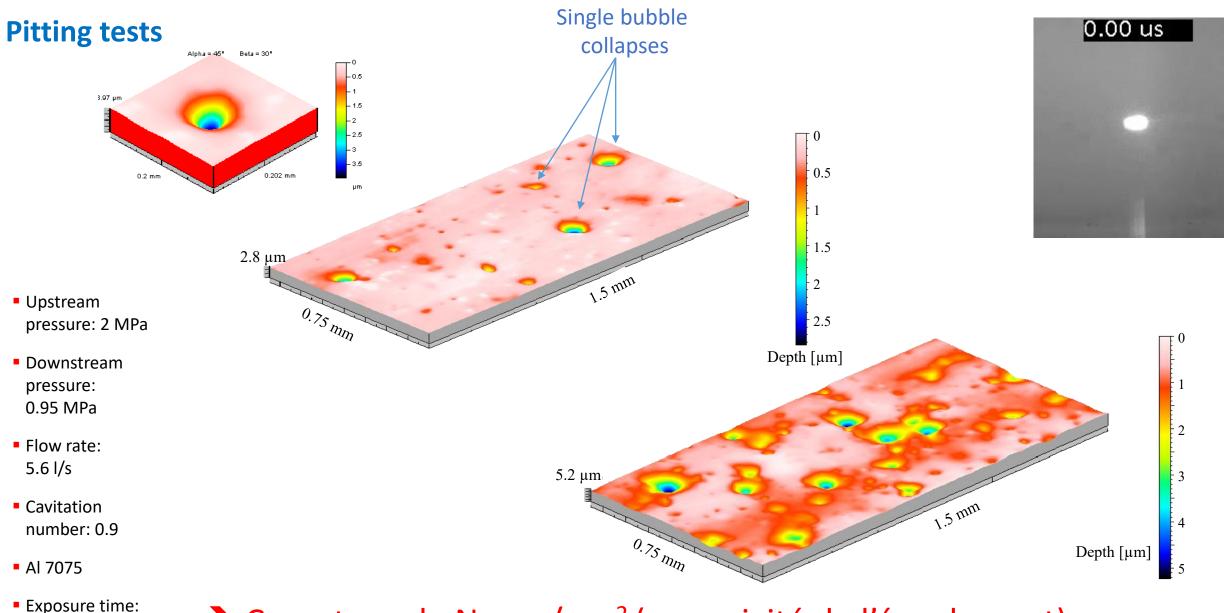
# Caractéristiques de l'érosion : phase d'incubation

5 min

→ Comptage de N<sub>impact</sub>/s.m² (agressivité de l'écoulement)

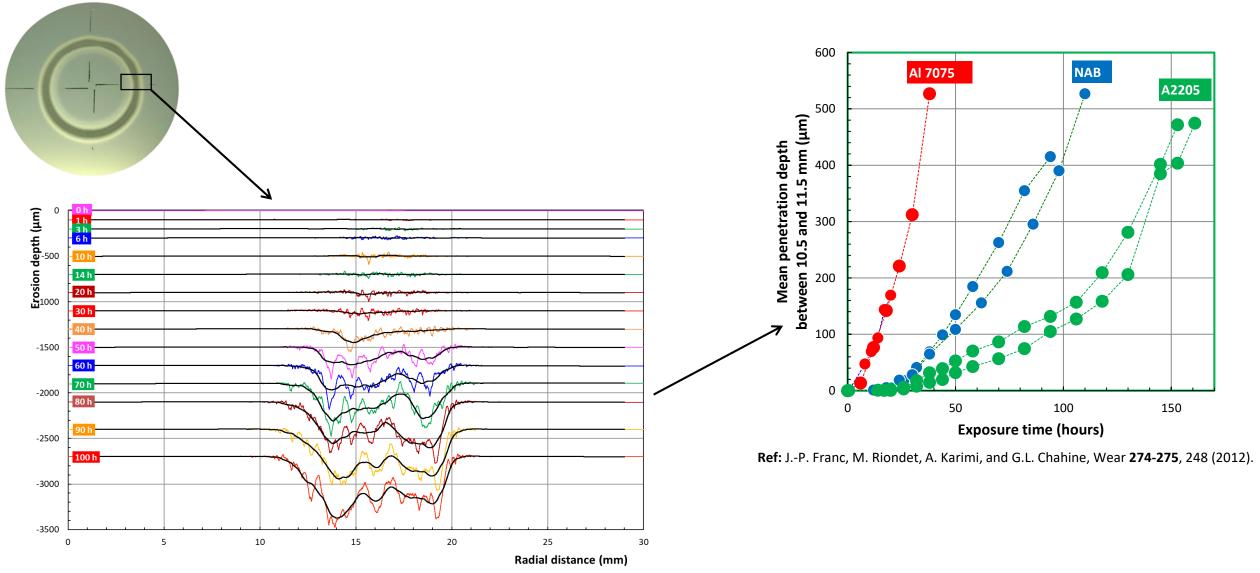
# Caractéristiques de l'érosion : courbe de perte de masse (1/2)

→ A2205 meilleur que NAB meilleur que Al7075

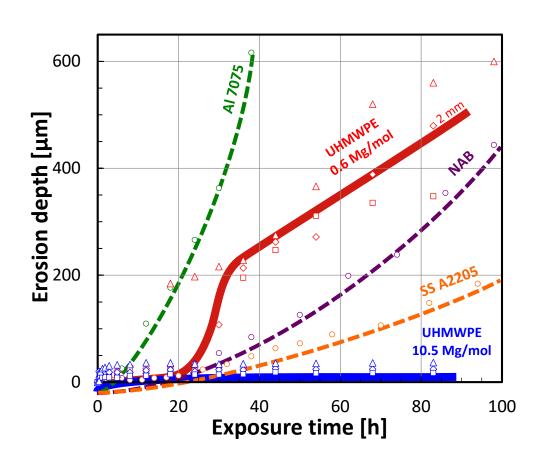
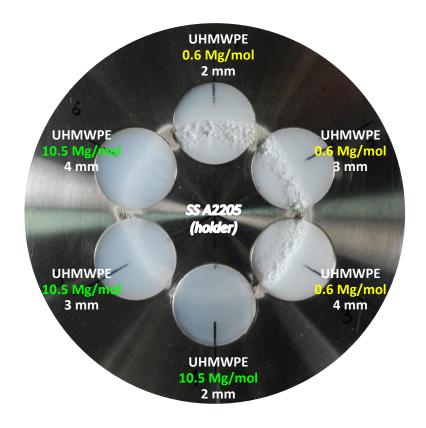
Cas de polymères à très haute masse molaire : UHMWPE (coll. MATEIS)

Exposure time: 98 h

→ UHMWPE = Très bonne résistance à l'érosion de cavitation Mais très difficile à faire adhérer sur les aciers

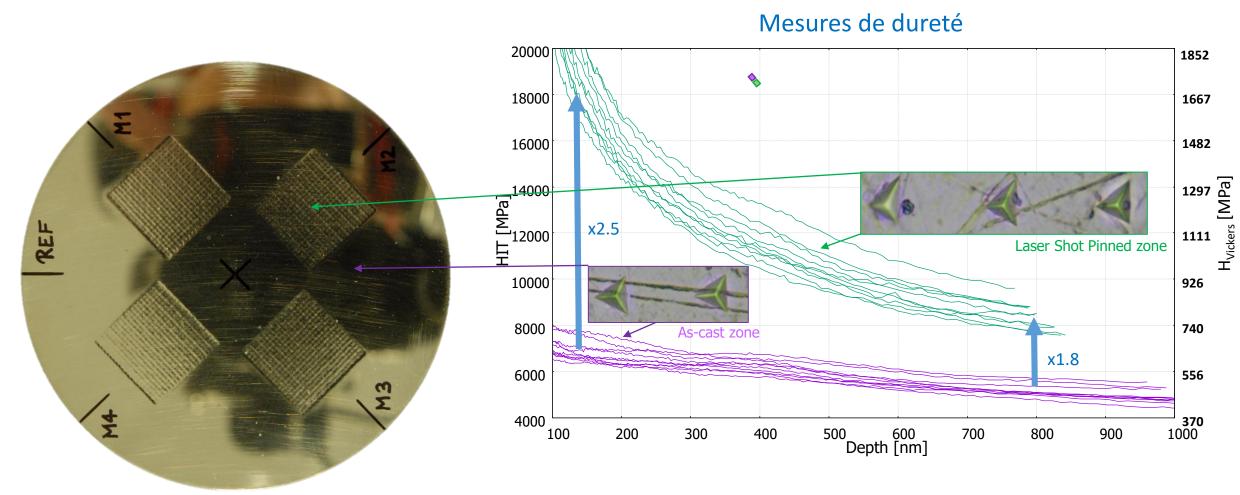
#### Effet de traitement de surface par Laser Shot Pinning

Matériau: AISI 321 Stainless Steel

→ LSP augmente la dureté d'un facteur ~2

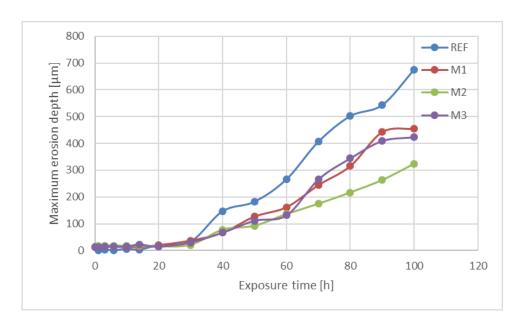
Profondeur d'érosion diminuée par LSP

→ Effet positive du traitement par LSP

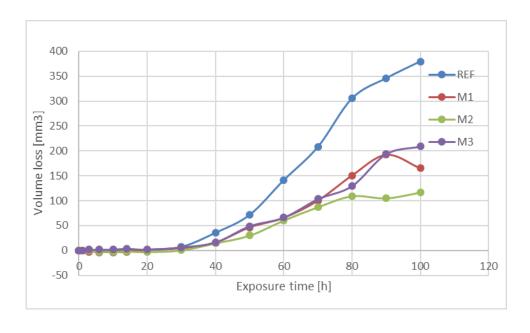
Perte de masse diminuée (facteur 2) par LSP

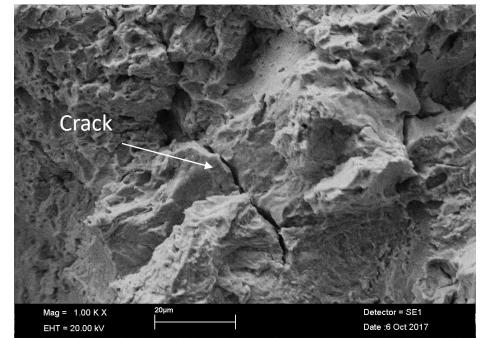
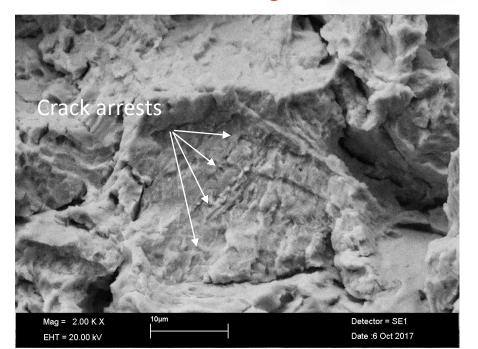
#### Analyses en surface:

MEB + AFM

→ Différents régimes de sollicitation
